I tipi di annerimento che affliggono le lampade, le relative cause ed i rimedi adeguati

ANNERIMENTO DELLE LAMPADIE A CATODO FREDDO

di Fausto Martin

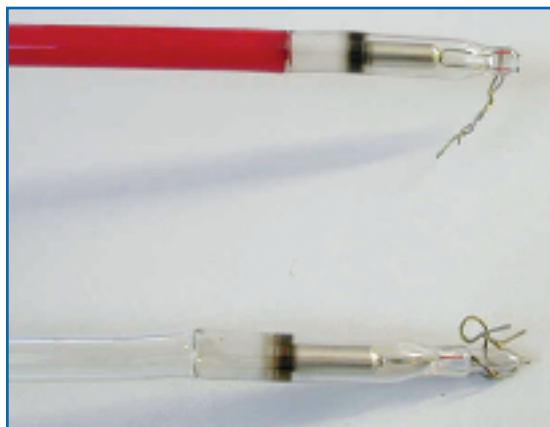
1.1) il primo tipo è chiamato "sputter" e si presenta come un punto o un anello nero proprio davanti all'elettrodo o in altre parti del vetro prospiciente l'elettrodo stesso. Si tratta di un'emissione di particelle metalliche "sparate" dalla cartuccia che costituisce l'elettrodo. Durante la vita del tubo tale annerimento può avanzare verso la parte centrale del tubo estendendosi fino a 5÷8 cm dall'elettrodo, ma può anche retrocedere verso l'estremità chiusa, annerendo tutto il vetro soprastante la cartuccia. Il bordo della zona scura è normalmente ben delimitato. Lo "sputter" può avvenire sia durante, sia dopo il bombardamento; nel primo caso è dovuto ad un eccesso di bombardamento (elettrodi troppo caldi, tempo troppo prolungato, pressione troppo bassa, corrente eccessiva). Qualora si presentasse dopo il bombardamento, ferme restando le cause appena citate, ve ne possono essere di ulteriori: bassa pressione di riempimento; corrente di lampada troppo alta, oltre i valori nominali; uso di elettrodi non trattati o con inadeguata emissione di ioni dei metalli di rivestimento. Mentre va considerato normale riscontrare dello "sputter" nei tubi vecchi, un tubo ben realizzato non dovrebbe mostrare tracce di "sputter" – se non in maniera risibile – durante le prime cento ore di funzionamento;

▲ **Figura 1:** Sputtering dovuto ad una corrente eccessiva è la causa di questo tipo di annerimento

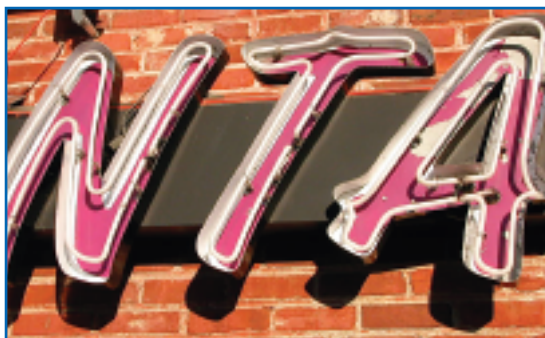
◀ **Figura 2:**
Si noti annerimento in prossimità degli elettrodi della lettera A

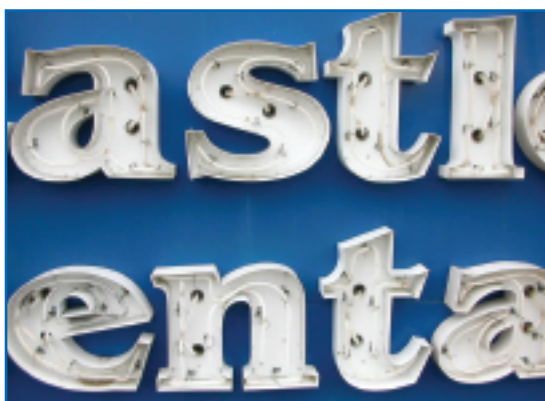
◀ **Figura 3:**
Insegna dismessa: si notano diversi tipi di macchie

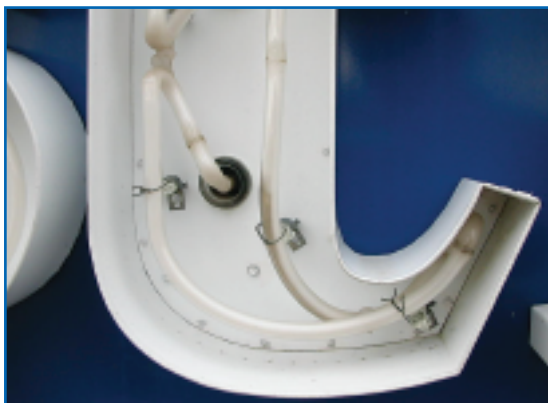
► **Figura 4:**
Si noti
l'annerimento
in vicinanza
del
supportino e
nella giuntura

Pieghe e giunte possono dar luogo ad uno scolorimento che appare inizialmente grigio, per poi virare verso il nero. In casi estremi, l'annerimento può apparire prima del pompaggio, ma normalmente appare quando il tubo è formato. Solo la zona di piega o di giuntura per circa un centimetro per lato è interessata. Ciò avviene in tubi contenenti tungsteno (polvere blu) oppure fosfati (polveri bianche), in pratica anche per tubi blu e bianchi (questi ultimi contengono entrambe le sostanze). Per anelli scuri in vicinanza delle pieghe si veda quanto descritto al punto 2.4.

Questo scolorimento è causato da surriscaldamento del vetro durante la lavorazione. Una temperatura inferiore è sufficiente a prevenire questo inconveniente. Il vetro deve essere riscaldato quanto basta per effettuare una buona giunzione senza arrivare alla fusione, appena quanto serve ad effettuare curve senza incrinature.

Lo scolorimento sulle pieghe e sulle giunte può essere eliminato facendo scorrere dell'acqua pulita entro il tubo prima che l'elettrodo sia attaccato. Pochi minuti di acqua corrente sono sufficienti; si ricordi che, per contro, troppa acqua può staccare i fosfori dal tubo. Il tubo deve essere poi immediatamente asciugato, prima di attaccare gli elettrodi. L'asciugatura in forno può essere una buona soluzione a patto di ricordare che, se è sporco, piccole macchie possono apparire sulla superficie interna. La pulizia con l'acqua riduce la lucentezza dei tubi ricoperti con alofosfati ed è perciò consigliato solo nei casi in cui un eccesso di riscaldamento sia previsto.

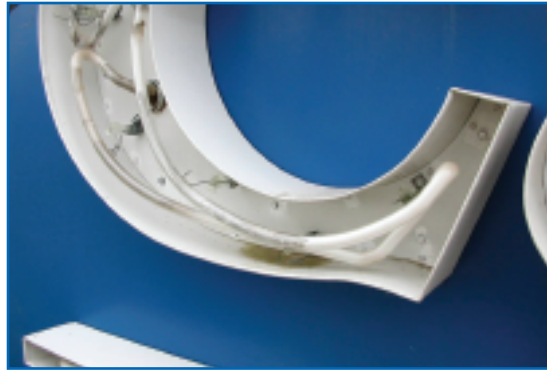
- 8) consistenti agglomerati di mercurio, talvolta simili a grosse gocce, appaiono a causa di un eccessivo bombardamento. Le gocce di mercurio, peraltro, sono l'aspetto meno rilevante quando la concentrazione di mercurio è elevata: in tal caso possono persino rimuovere i fosfori del rivestimento e lasciare zone del tubo senza rivestimento. Questo è un elenco non esaustivo delle principali macchie che affliggono i tubi a ca-

◀ **Figura 5:** Annerimento e distacco delle polveri in questo dettaglio; sono presenti anche macchie in prossimità degli elettrodi
